ALMA MATER STUDIORUM – UNIVERSITA' DI BOLOGNA

FACOLTA' DI ARCHITETTURA

**VALORIZZAZIONE DELLA TORRE:
Un Museo della Scarpa e una Scuola Calzaturiera
nel Paese dei Calzolai**

Restauro

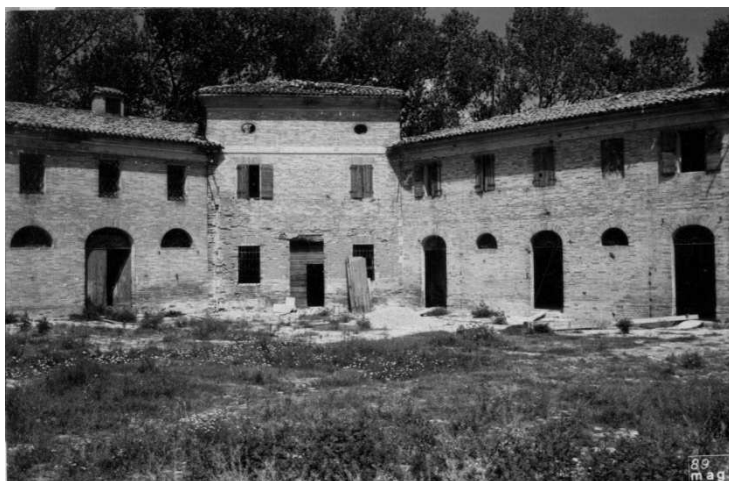
Lo stato di degrado in cui versava la Villa in quel periodo può essere mostrato anche attraverso alcune foto di quegli anni.

Figura 13 _ Immagine dell'Archivio della ditta Conti Cav. Colombo SNC San Carlo di Cesena

La copertura presentava una situazione alquanto compromessa: la torretta "Belvedere" esisteva in parte, alcune campate erano letteralmente crollate demolendo i solai sottostanti fino al piano terra; le parti rimanenti presentavano il manto di coppi dissestato per cui le continue infiltrazioni di acqua hanno irreparabilmente danneggiando le strutture in legno provocando ulteriori crolli.

Solo i muri della torretta "Belvedere" erano stati parzialmente demoliti. I cornicioni presentavano alcuni squarci, anche se di dimensioni limitate, alcuni dei quali risalivano ancora agli eventi bellici, mentre gli altri sono causati dalla mancanza di protezioni adeguate. Nel complesso i cornicioni avevano subito un continuo degrado per la mancanza totale delle grondaie.

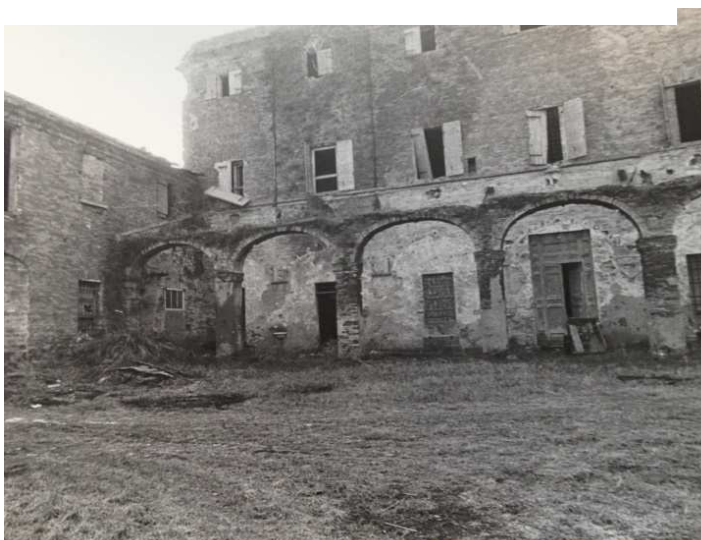
Figura 14 _ Immagine dell'Archivio della ditta Conti Cav. Colombo SNC San Carlo di Cesena

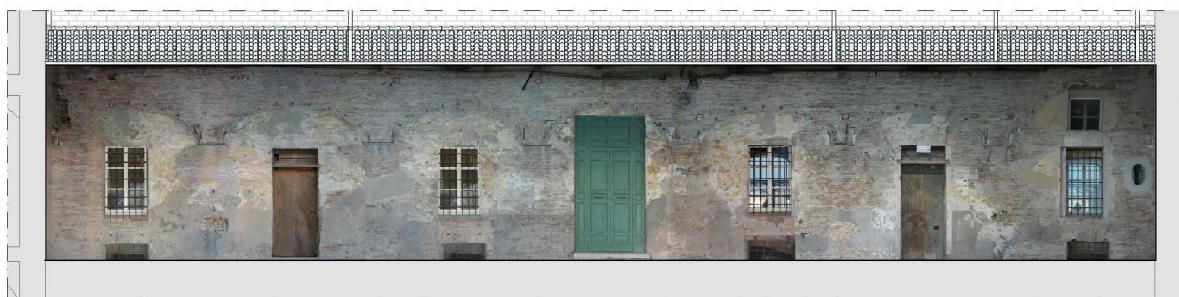
Per quanto riguarda l'esterno della villa, l'unica parete rimasta degradata è quella del portico, che si affaccia sulla corte interna.

Figura 17 _ Portico che si affaccia sulle corte

Le operazioni sulla muratura che interessano questa parete sono opere di pulitura, di consolidamento e di integrazione.

Verranno sostituite le porte d'accesso alla zona padronale, che attualmente sono degradate, con infissi di color verde che sono già stati inseriti nel resto della villa. Le inferriate verranno pulite tramite una spazzolatura d'acciaio e con il successivo utilizzo di carta vetrata.

Considerando che il portico era caratterizzato da volte a vela si è pensato di dare una rilettura dell'antica soffittatura, creando delle geometrie con una fitta rete in ferro, dipinta del colore delle pareti. Questa struttura ha una duplice funzione in quanto oltre a ridefinire l'antica spazialità del portico, può ospitare al di sopra gli impianti d'illuminazione, che andranno a sostituire i corpi illuminanti esterni che vi sono ora.

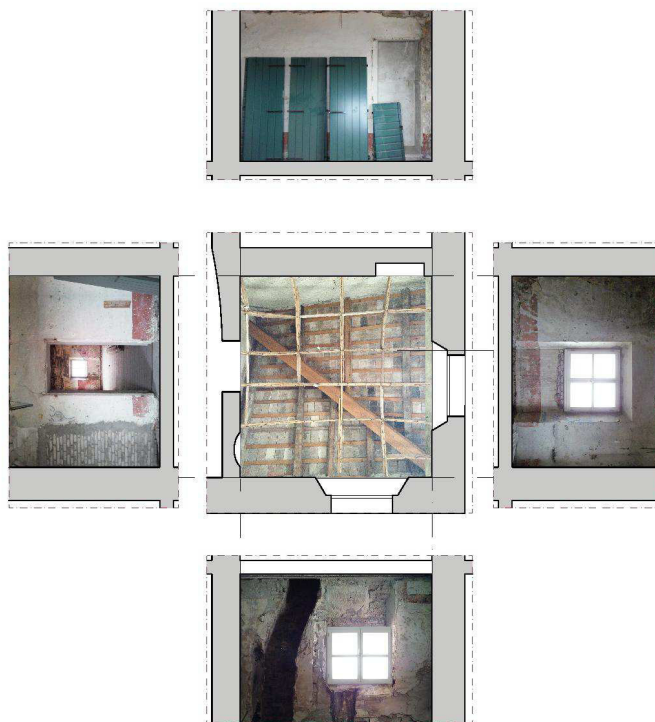
Figura 20 _ Stanza tipo del secondo piano

Il secondo piano della villa padronale è l'unico ambiente che non è stato restaurato quindi presenta diverse tipologie di degrado. Quest'ultimo infatti non si limita a problemi relativi alle murature in quanto la maggior parte delle stanze non presenta la soffittatura e tutto il piano manca della pavimentazione originale ed è caratterizzato da un semplice tavolato. Si tratta di un intervento più ampio che comprende la sistemazione delle murature, il rifacimento delle volte a padiglione, il consolidamento del solaio e l'inserimento di un sistema di riscaldamento a pavimento.

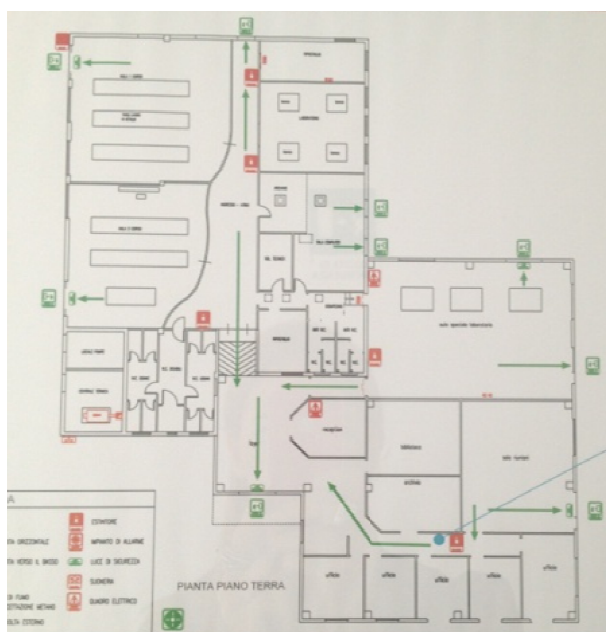
La scuola, che attualmente è situata in via dell'Indipendenza 12 a San Mauro Pascoli, si trova a pochi chilometri dalla villa e sorge in una zona industriale. Partendo dall'analisi degli spazi di cui essa si compone, verificata tramite un sopralluogo, si è constatato l'inadeguatezza dell'edificio in cui essa è inserita. Infatti la scuola sorge in quella che era una mensa e quindi gli ambienti che la compongono non sono altro che un adeguamento distributivo.

La stessa direttrice del CERCAL, Serena Musolesi, ha confermato come sia necessario spostare la sede in un luogo più adeguato, tant'è che sono stati fatti in passato degli studi di fattibilità, per trasferire la scuola in altri luoghi, obiettivo che non si è mai raggiunto. La scuola è dotata di tre laboratori, un'aula informatica, due aule per i corsi formativi, un archivio, una biblioteca, cinque uffici e di vari servizi. Tuttavia questi locali presentano alcune problematiche. Per prima cosa i laboratori sono piccoli e non sono tanti quante le fasi necessarie per la produzione della scarpa; l'archivio è stato collocato in quella che dovrebbe essere la reception, e non dispone di uno spazio di dimensioni necessarie per poter ospitare i lavori degli allievi, che per legge devono essere conservati per dieci anni.

Figura 22 _ Attuale pianta del CERCAL

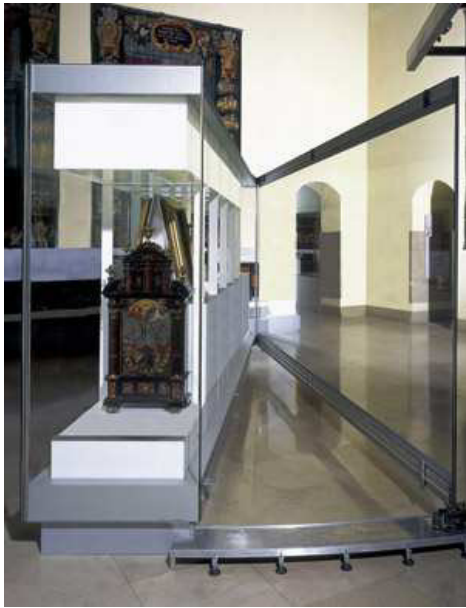
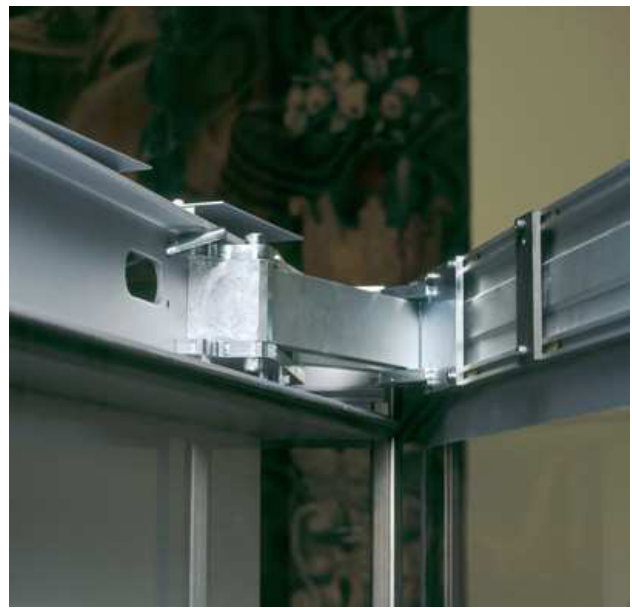
Si è scelto di utilizzare il vetro come scatola esterna, in quanto è simbolo di preziosità e sembra quindi relazionarsi perfettamente con la tematica di questa sezione. All'interno della scatola vetrata vi è un'ulteriore scatola in cartongesso, che presenta le nicchie espositive. Le scarpe verranno collocate all'interno di nicchie che avranno la funzione di valorizzare ogni pezzo e renderlo unico, evitando così di metterle in relazione l'una con l'altra. Ogni nicchia ospiterà 6 scarpe che si dispongono per ogni lato lungo, mentre le testate saranno utilizzate come elementi illustrativi. Per quanto riguarda l'apertura di questa teca, si è deciso di utilizzare un particolare sistema realizzabile grazie all'utilizzo di speciali cerniere che permettono di aprire le ali laterali. Il riferimento di questo particolare sistema è una mostra temporanea esposta a Milano nel Museo dell'Arti decorative, consultata nel sito Goppion.

Figura 25 _ Immagini del sistema di apertura della nicchia in vetro: riferimento Museo delle Arti decorative a Milano (sito Goppion)

Il vetro scelto per questa nicchia è un vetro unidirezionale, ovvero permette la visione di quello che vi è dietro di esso solamente quando ci si trova davanti ad esso, in modo tale da non rendere subito immediata la vista degli oggetti esposti.

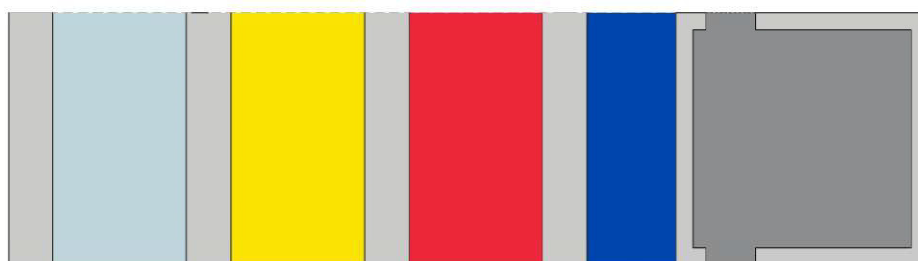
Pianta blocco espositivo _ scala 1:100

- lavorazione grezza della scarpa: il LEGNO
- lavorazione della pelle
- meccanizzazione (esposizione di macchinari)
- videoproiezione sul montaggio di una scarpa
- videoproiezioni sulle testimonianze dei ciabattini

Figura 26 _ Schema rappresentante le tematiche del sistema espositivo nella sezione del Ciclo produttivo della scarpa

In questa sezione vengono a coincidere due tipologie di allestimento differenti, una più tradizionale di esposizione degli oggetti e una più tecnologica, caratterizzata dall'ausilio di videoproiezioni. Le tematiche da affrontare sono diverse e diversi saranno quindi i metodi espositivi. Si vuole da una parte parlare della produzione della scarpa, mostrando quindi i principali utensili storici utili per la realizzazione delle forme, delle suole, dei tacchi, dei rivestimenti in pelle e dall'altra mostrare direttamente i metodi per realizzare una scarpa. Infine verranno mostrati dei video di testimonianze di anziani ciabattini che raccontano la loro storia vissuta all'interno delle botteghe.

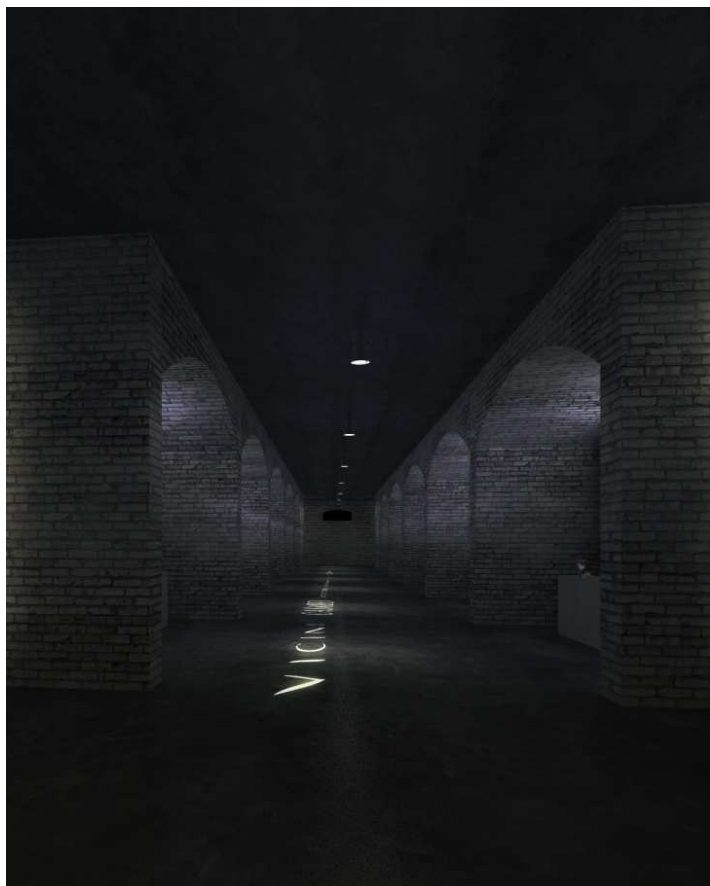
Figura 27 _ Render delle esposizioni temporanee al piano interrato

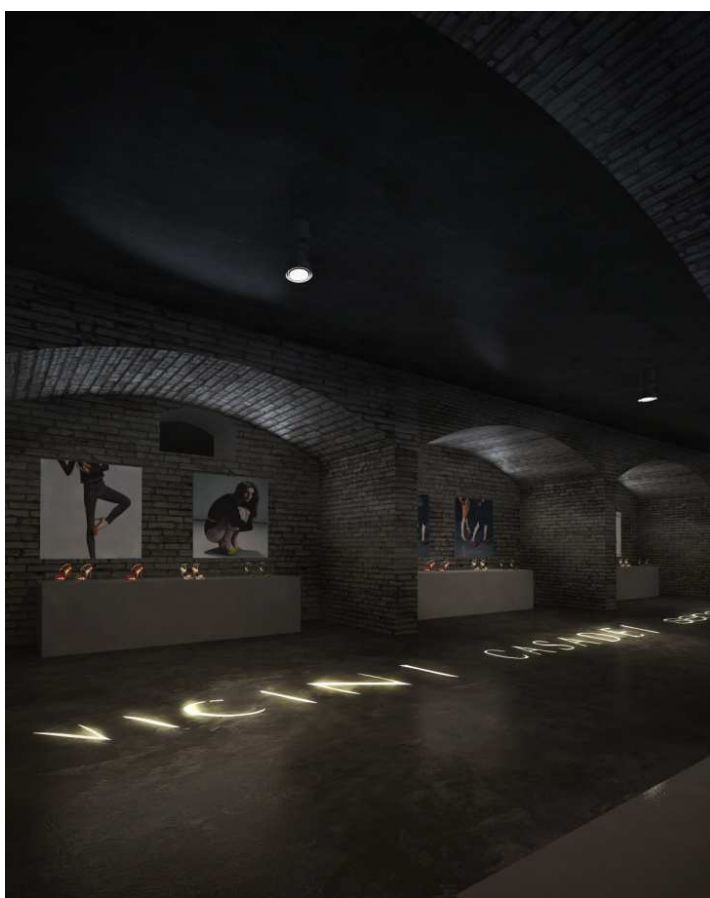
Figura 28 _ Render delle esposizioni temporanee al piano interrato

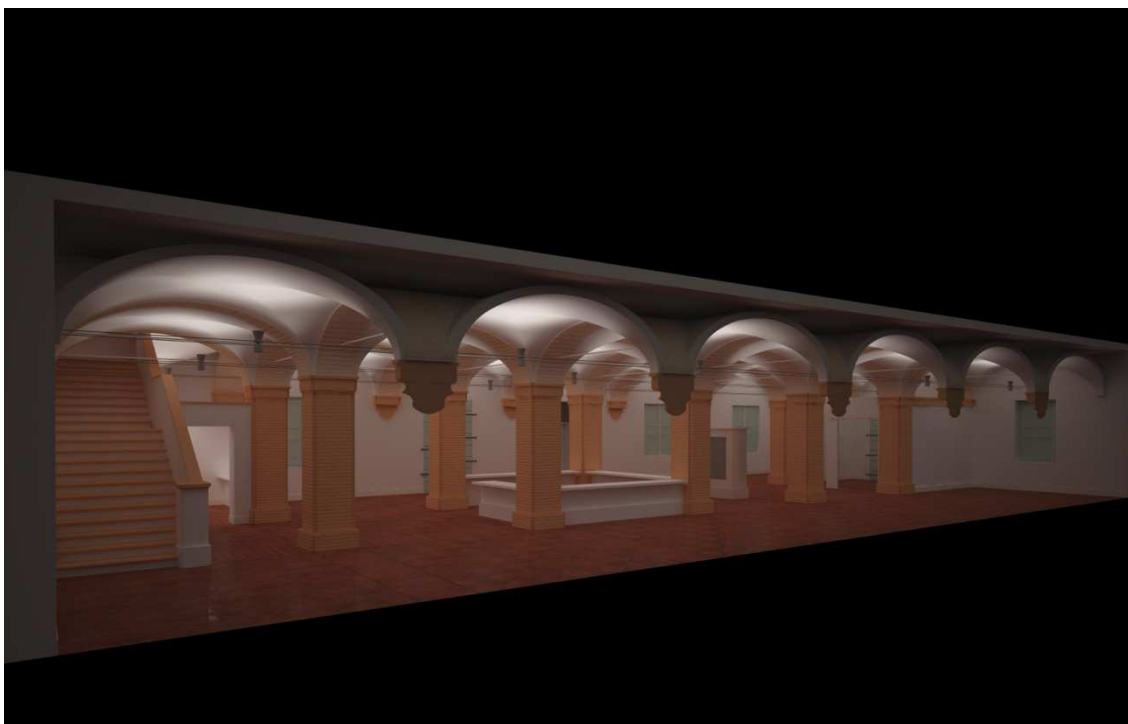
Figura 29 _ Progetto d'ombra della Sale delle Colonne

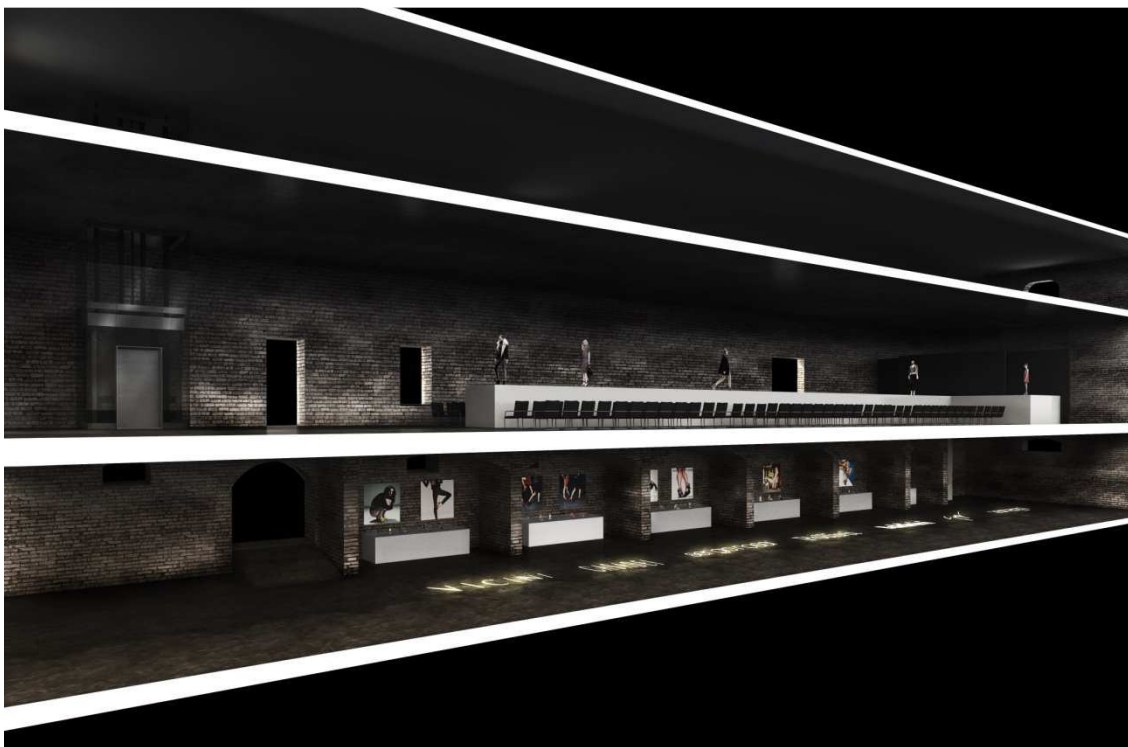
Figura 30 _ Render delle esposizioni temporanee e della sala delle sfilate

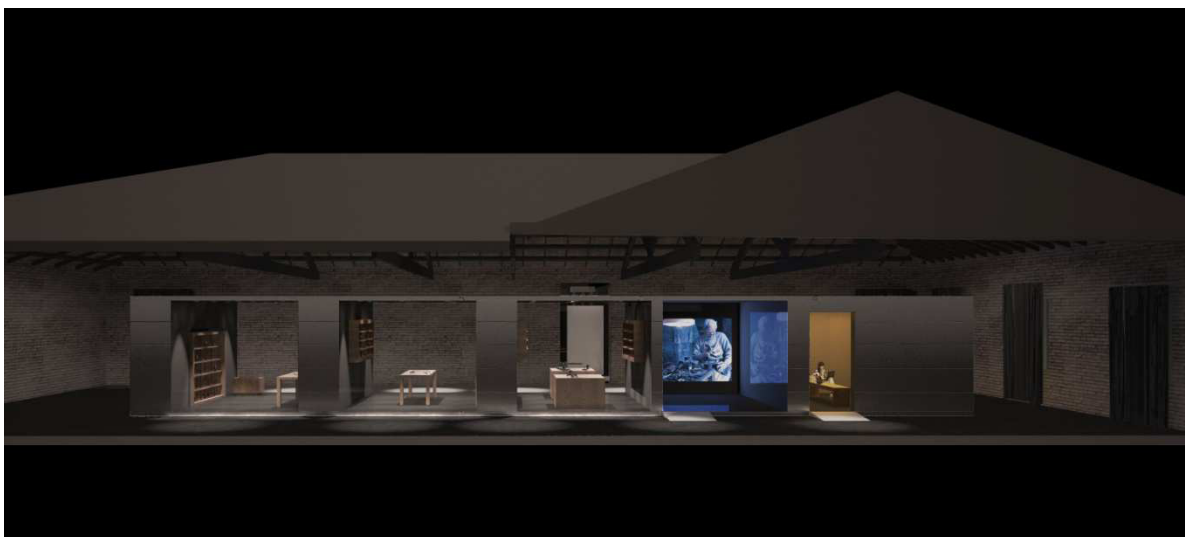
Figura 31 _ Render del Ciclo produttivo della scarpa

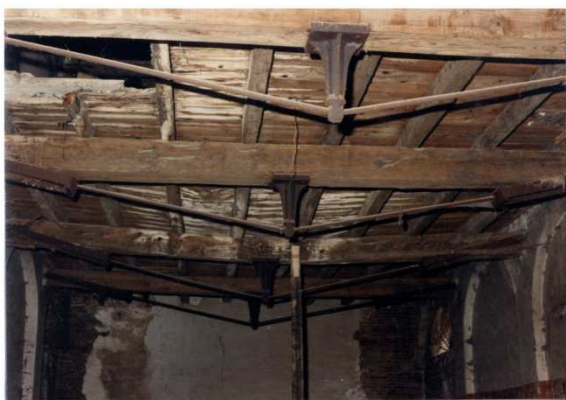
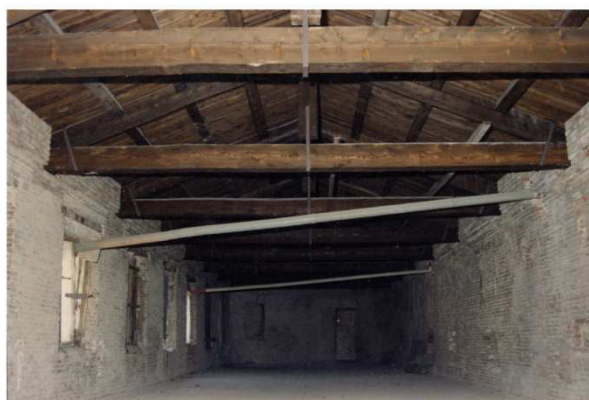
Intervento sulla copertura (prima _ dopo)

Il consolidamento delle strutture in legno riguardanti le coperture è stato effettuato, dopo aver verificato l'idoneità dei vari elementi e sostituito quelli danneggiati o comunque degradati e ricostruito le parti mancanti, mediante l'inserimento di idonee controventature.

La soletta in calcestruzzo armato con maglia di rete elettrosaldata, che è stata eseguita su tutto il manto di tavelle che protegge le strutture in legno, non è stata collegata alle strutture stesse ed ha avuto una funzione di protezione e comunque irrigidente.

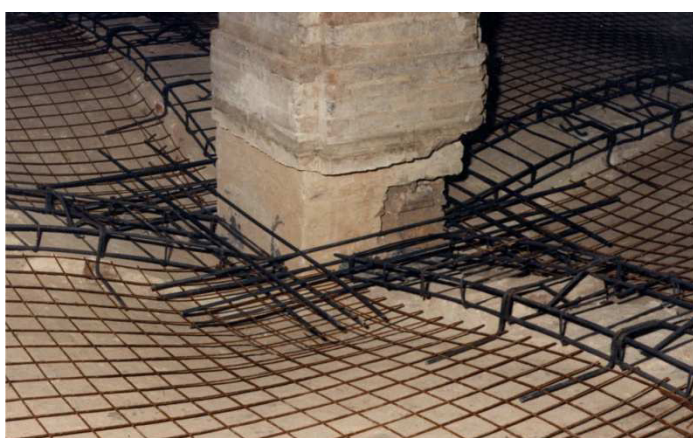
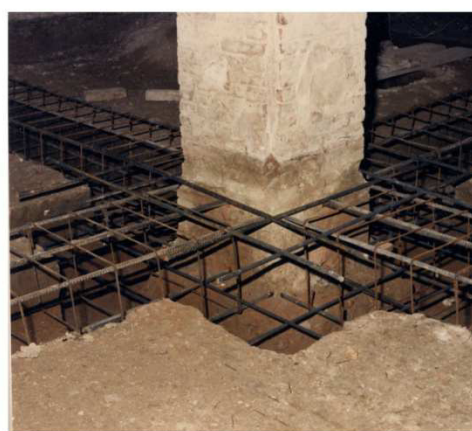
Inserimento di una rete elettrosaldata

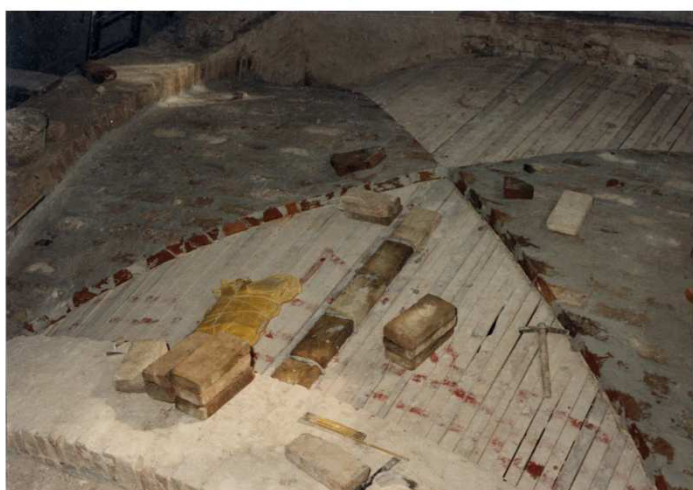
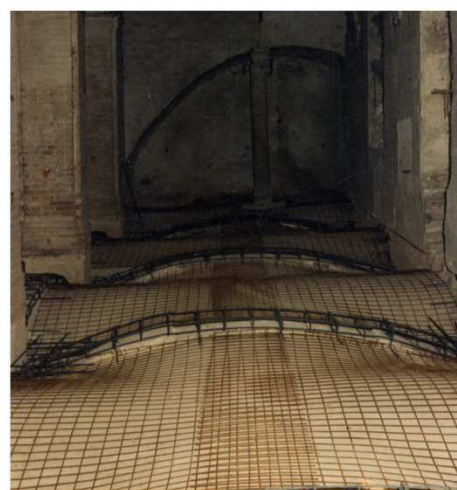
Intervento sulle volte a crociera

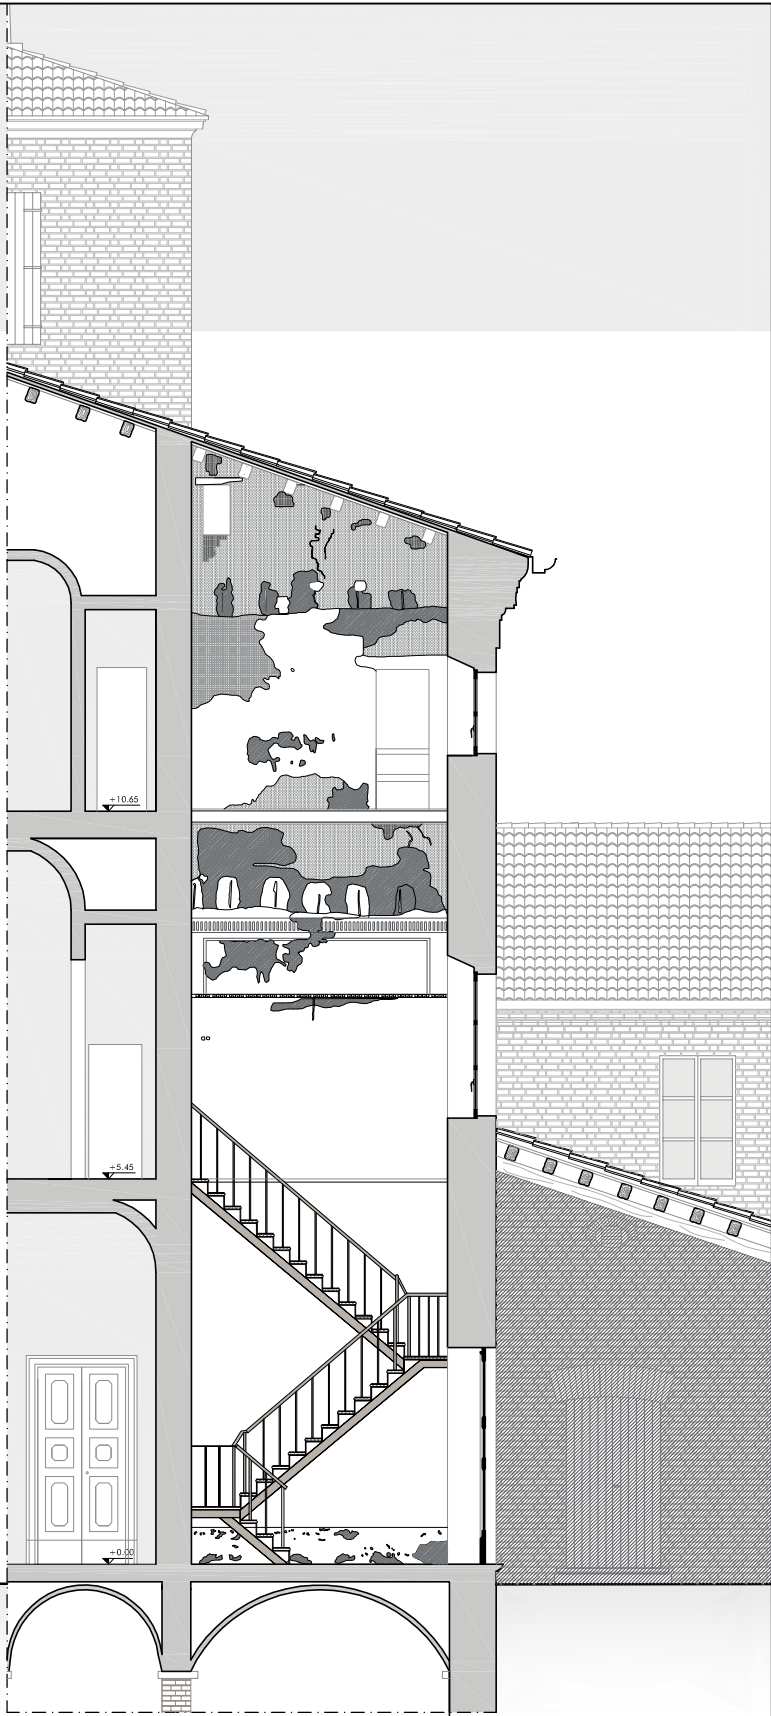
SPAZIO A TRIPLA ALTEZZA

Il locale a tripla altezza che si sviluppa dal piano terra fino al secondo piano si trova in un pessimo stato di conservazione a causa di un bombardamento che distrusse i due solai e la copertura principale del piano nobile. Quest'ultima venne poi ricostruita mentre i solai rimanenti vennero lasciati incompleti. Quest'ambiente ospita una scalinata in ferro che all'epoca dei Torlonia era usata dalla servitù per raggiungere il secondo piano, evitando di passare dagli ambienti nobili. I fenomeni di degrado presenti sono principalmente di distacco sia parziale che totale dell'intonaco e della pellicola pittorica. Vi sono poi situazioni di lacuna, di alterazione cromatica e di mancanza in quanto vi sono le testimonianze delle travi dei vecchi solai.

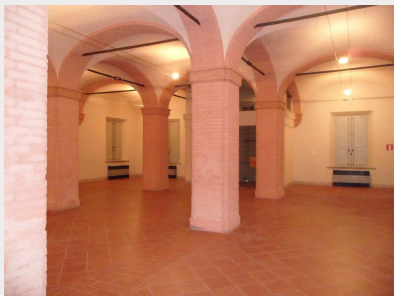
SALA DELLE COLONNE - STATO ATTUALE

L'intervento del 1996 riguardante il recupero e il restauro della sala delle colonne nell'ala sud-est del complesso "La Torre" ha apportato delle modifiche notevoli di questo spazio. Si è realizzati, infatti un ambiente ben lontano dall'immagine che doveva avere originariamente, essendo nell'800 il magazzino delle loglie verdi di tabacco.
